**REISBERGI TALU EHITUSTEHNILISE SEISUKORRA
HINDAMINE JA ELUHOONE
RENOVEERIMISLAHENDUSTE VÄLJATOOMINE KOOS
MAKSUMUSE ANALÜÜSIGA**

THE ASSESSMENT OF THE TECHNICAL CONDITION OF
THE REISBERG FARM AND CREATING THE RENOVATION
SOLUTIONS FOR RESIDENTIAL BUILDING WITH
ANALYSIS OF ITS COST

Magistritöö
Maaehituse õppekava

Tartu 2019

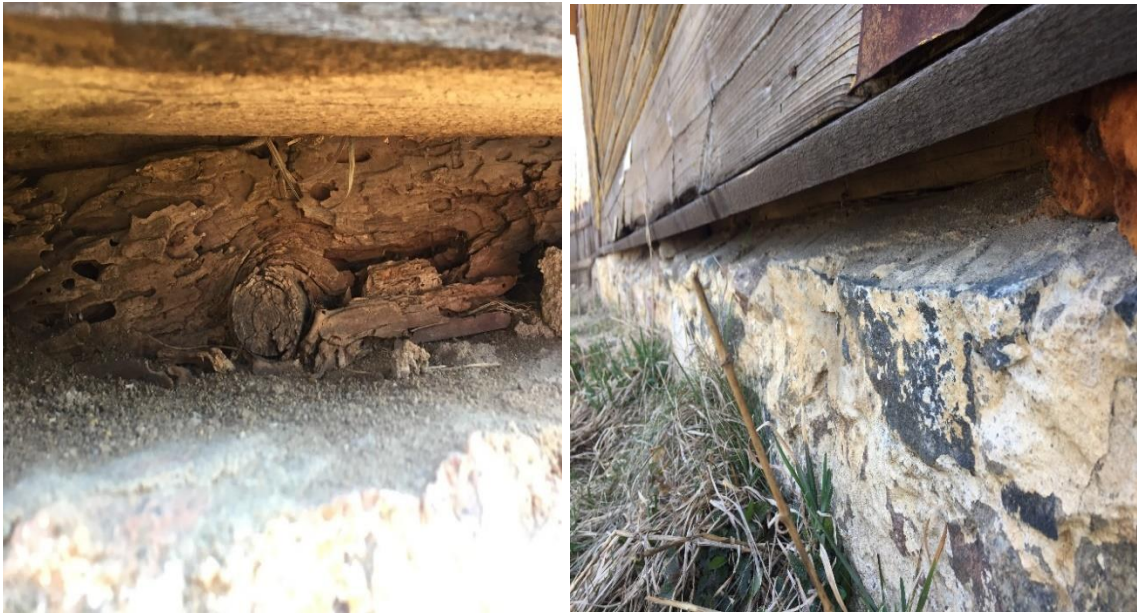
Joonisel 2.14 on näha (paremal), kuidas veelaud ei ulatu vundamendi peale ja sinna on vahe sisse jäänud. Selle tõttu on omakorda mädanikkahjustusega esimene palgirida (vasakul). Perioodiliselt palgi pinnale sattuv vihmavesi niisutab puitu ja ei kuiva kiirelt ära. Joonisel 2.14 (vasakul) on maltspuidu osa läbi mädanenud ja koorunud ning kõrgenenud niiskustase seinas suurendab ka soojakadu, kuna suureneb puidu soojusjuhtivus ja -mahtuvus. Antud kohas ei ulatu ka veelaud üle vundamendi ning ei kaitse vee valgumist vundamendile (joonis 2.15).

Joonis 2.14. Põhjapoolsel küljel kahjustunud saanud esimene palgirida. (Allikas: autorite erakogu)

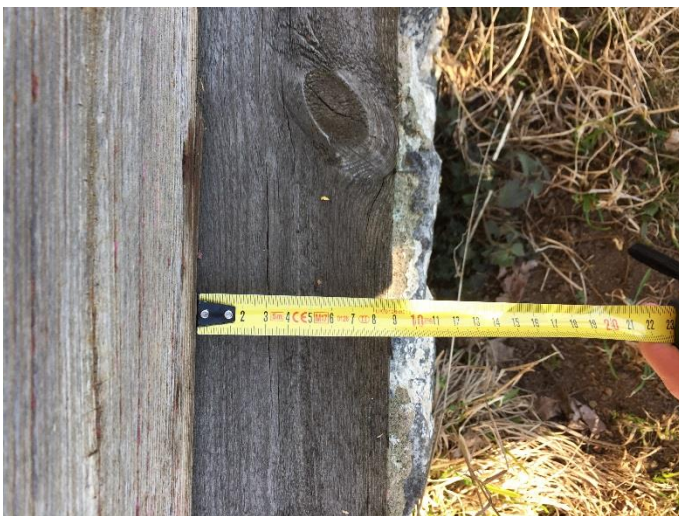
Joonis 2.15. Veelaud ei ulatu üle vundamendi. (Allikas: autorite erakogu)

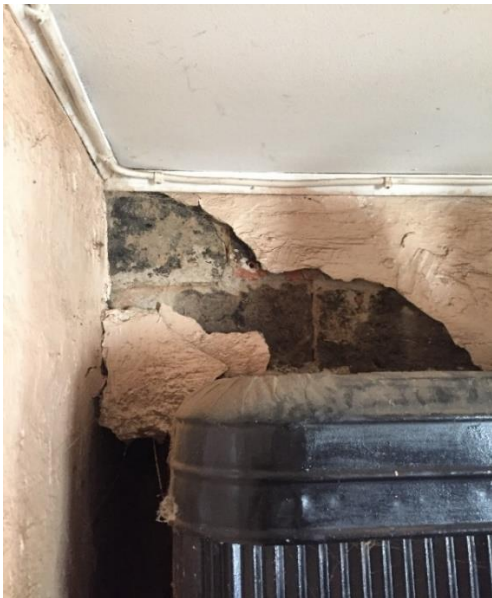
Temperatuuri muutustest on esimese korruse plekkahju slepe pealne krohv maha koorunud (joonis 2.16) ja teise korruse slepe pragunenud ning krohv maha koorunud (joonis 2.17).

Joonis 2.16. Maha koorunud krohv slepe peal. (*Allikas: autorite erakogu*)

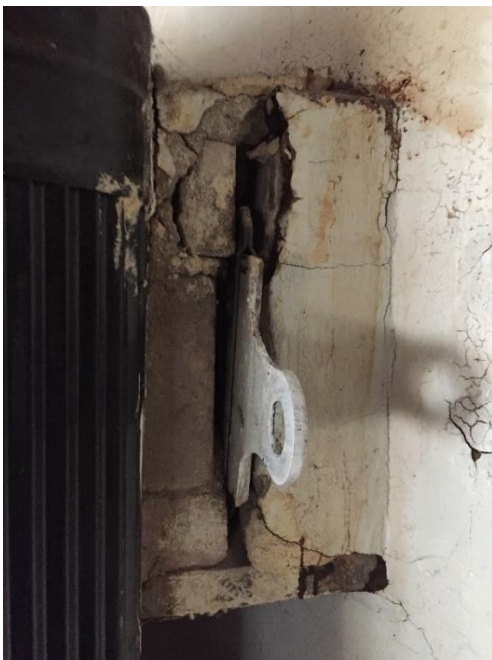
Joonis 2.17. Praod teise korruse plekkahju slepes. (*Allikas: autorite erakogu*)

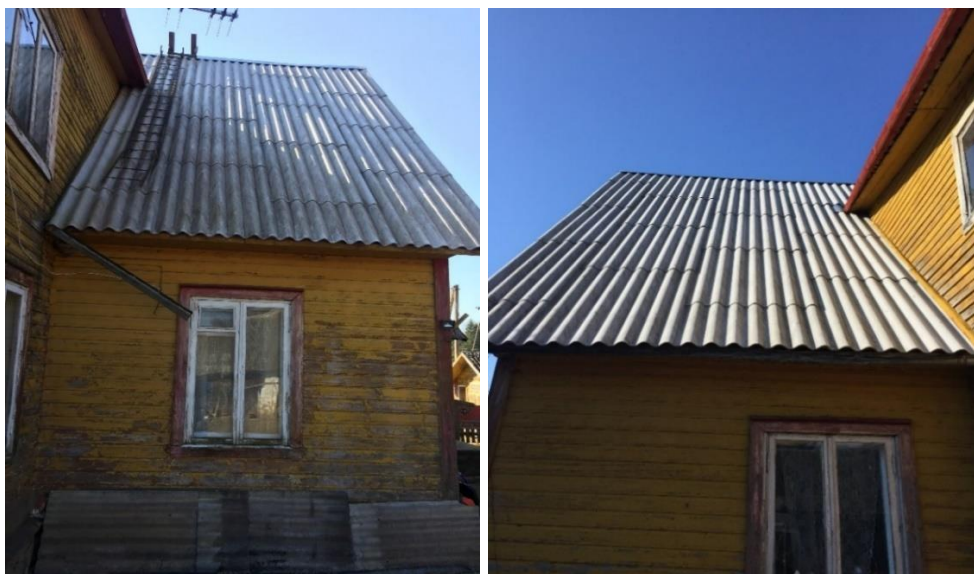
Hoone katus on 45 kraadise kaldega viilkatus. Hoonel on ka kaks vintskappi, mille katusekalle on 12 kraadi. Hoone nõukogudeaegne eterniitkatus on vahetatud 2015. aasta mais asbestivaba eterniidi vastu (joonis 2.21). Eterniitkatuse all on ainult osaliselt tõrvapapp ja sellest tingituna sajab katus endiselt läbi. Eterniit on omakorda kinnitatud 28x100mm roovile (joonis 2.22). Katuse sarikad on 75x150 puitprussidest ja 1100mm sammuga (joonis 2.23). Vihmaveesüsteemid kogu hoone katuse perimeetri ulatuses puuduvad täielikult ning vesi valgub otse vundamendi äärde, puudulikud on ka katuse serva-, ääre- ja katteplekid.

Joonis 2.21. Hoone eterniitkatus lõunapoolsel küljel. (Allikas: autorite erakogu)

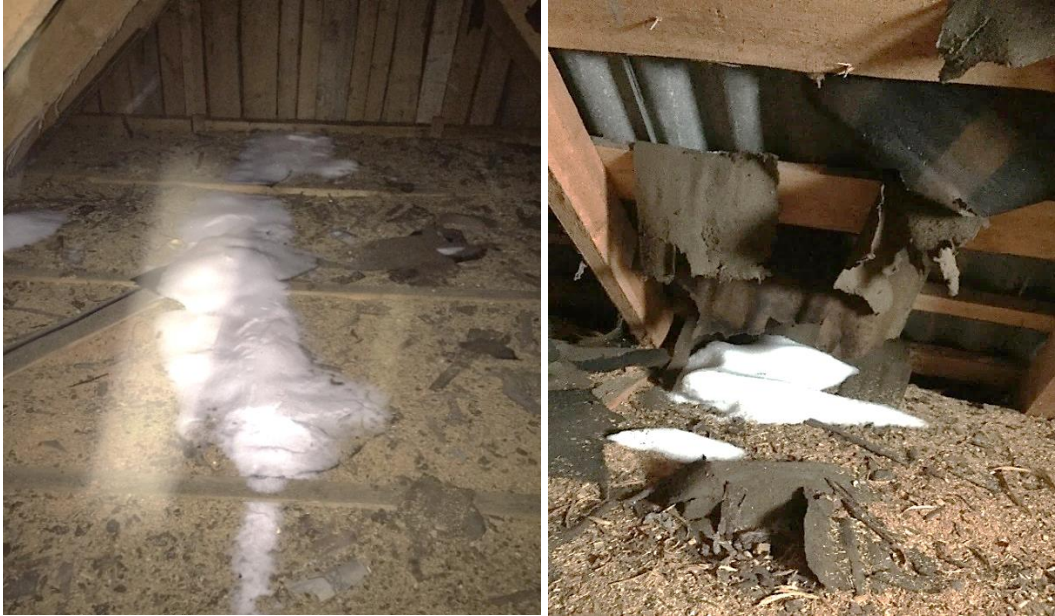
Talvel tehtud fotodelt (joonis 2.22) on näha, et lumi on pööningu vahelaale pääsenud katusekatte ja läbiviikude ebatihedusest (joonis 2.23). Lekkekohad põhjustavad aja jooksul olulisi niiskuskahjustusi, sest iga vihmaga ja lume sulamisega imbub katusetarindisse vett ning tekib sobiv keskkond mädanik- ja hallitusseente arenguks.

Joonis 2.22. Lumi pööningu vahelaal. (Allikas: autorite erakogu)

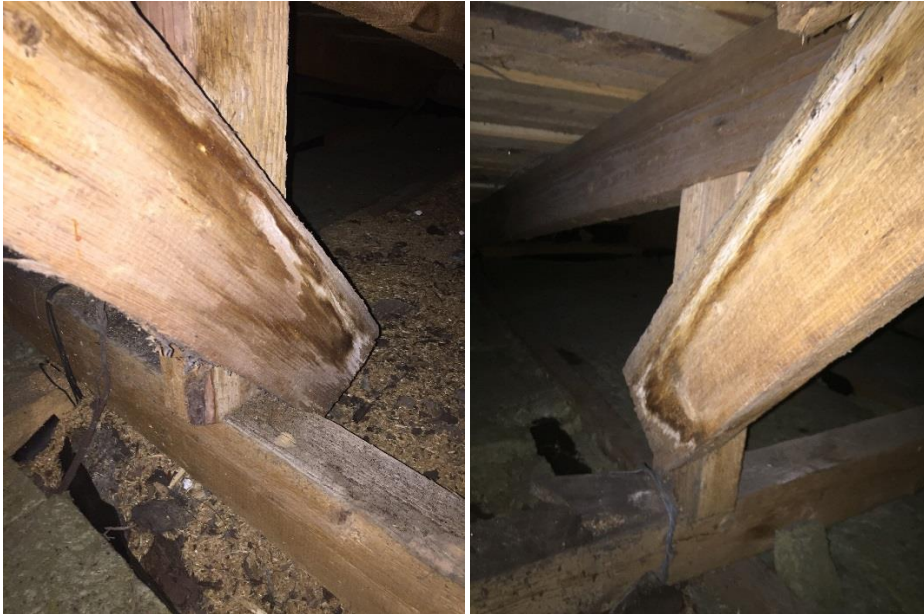
Katuse läbijooksudest on tekkinud mõnes kohas sarikatele ka mädanikkahjustused (joonis 2.24).

Joonis 2.24. Mädanikkahjustusega katusesarikad. (Allikas: autorite erakogu)

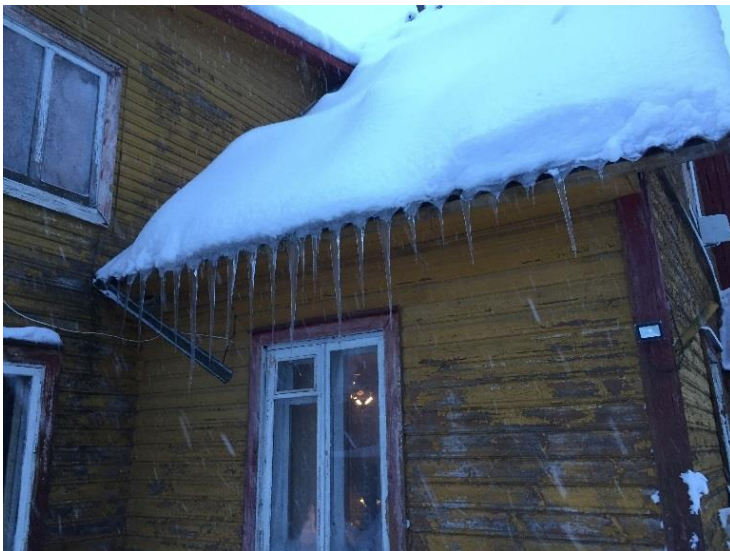
Hoone katuse servades olevad jääpurikad viitavad köetavate ruumide soojalekkele soojustamata pööningu vahelaele või katusele, mille tulemusena tõuseb temperatuur katusel oleva lumekihi all kõrgemaks kui lume sulamistemperatuur ja sulanud lumi valgub mööda katust räästa poole, kus vesi jäätub ja tekivad jääpurikad (joonis 2.25).

Joonis 2.25. Jääpurikad viitavad puudulikule soojustusele. (Allikas: autorite erakogu)

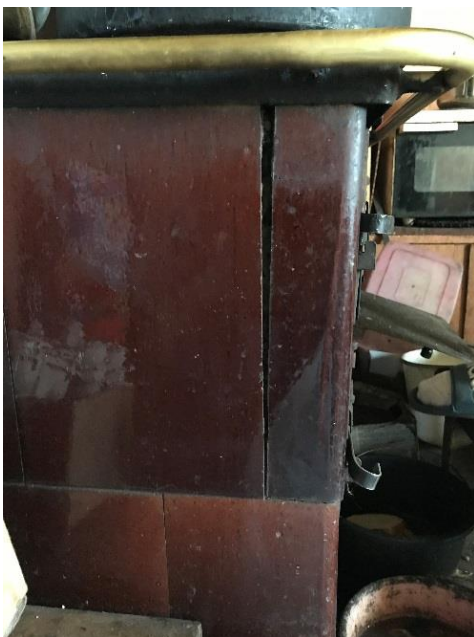
Pliidi kahhelkivide vahele on tekkinud pragu ning pliidi kütmisel tuleb pragudest jälgida, kas tuli juba seestpoolt paistab ja ei ole tegu enam viimistlusveaga, vaid sisemise probleemiga ja seda on vaja kutsuda spetsialist vaatama (joonis 2.27).

Joonis 2.27. Pliidi kahhelkividesse tekkinud pragu. (Allikas: autorite erakogu)

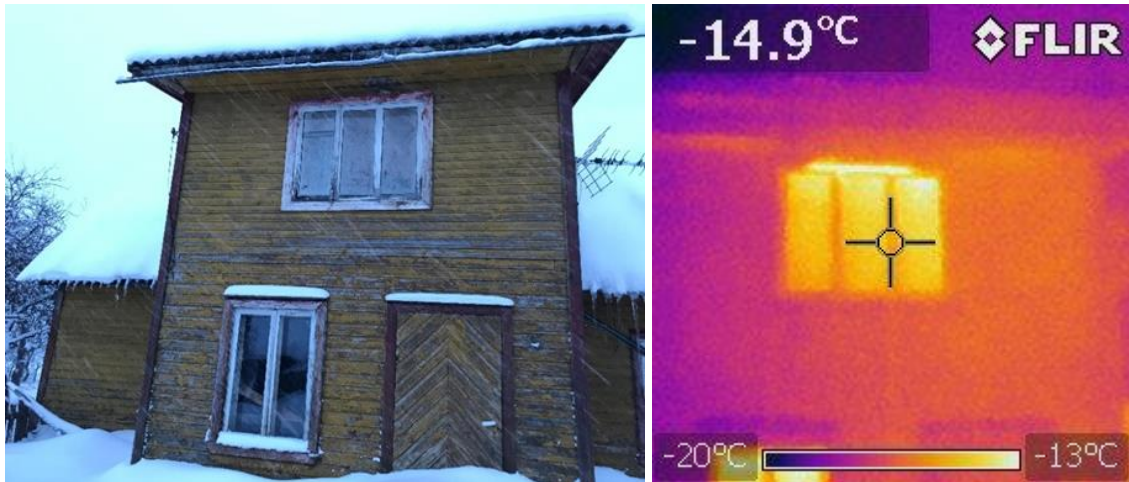
Joonisel 3.3 on näha välispiirde soojusleket, kus on võrreldes ümbritseva välispiirdega palju suurem soojusleke. See võib tuleneda asjaolust, et antud hoone osa on ebakvaliteetselt ehitatud ning palgivahed ei ole korrektselt tihendatud või on palkidevaheline soojustus ära vajunud.

Joonis 3.3. Ulatuslik soojuslekkekoht seinas. (Allikas: autorite erakogu)

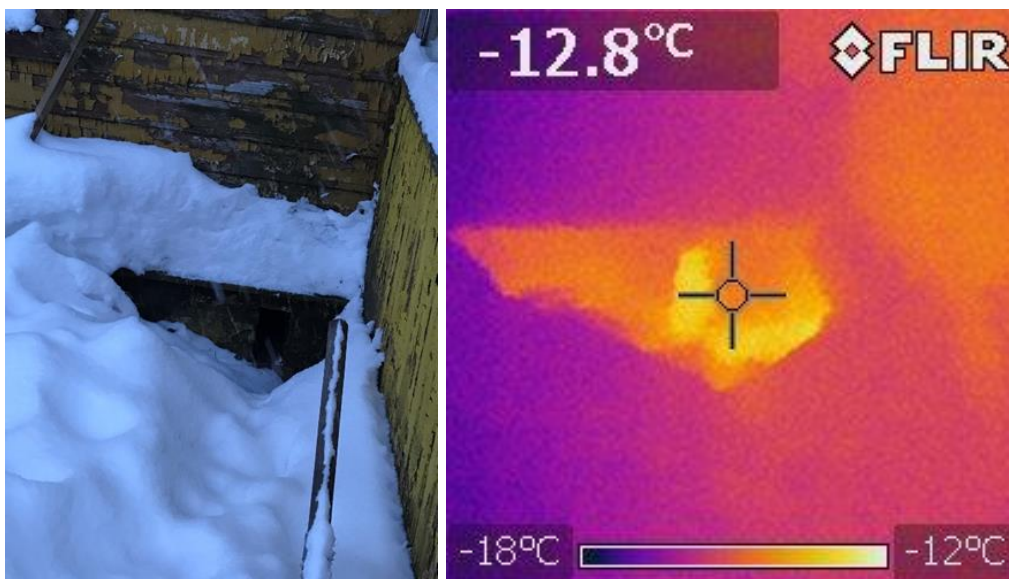
Väljatoodud välised termopildid on tehtud hoone probleemsetest kohtadest. Põhiliseks probleemiks olid palkidevahelised ebatihedused ja konstruktsioonilised vead, mis põhjustavad ulatuslike soojuslekkekohti. Kuna hoone põrand ja vundament on soojustamata, siis on ka hoone soklis ulatuslikud külmasillad. Joonisel 3.4 on näha, et vundamendi kaudu lahkub hoonest märgatav hulk soojust.

Joonis 3.4. Külmasild läbi sokli. (Allikas: autorite erakogu)

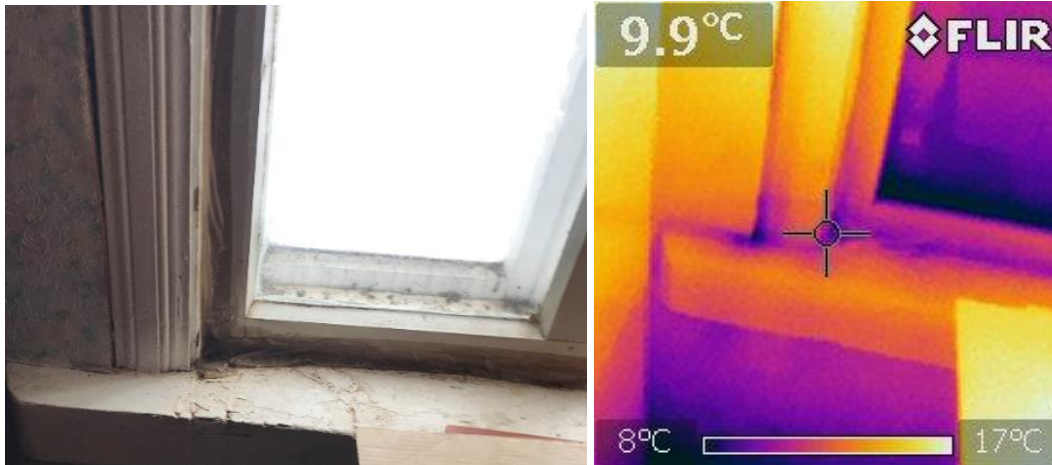
Termografeerimisega tuvastati nii passiivses olukorras, enne alarõhu testi, kui ka aktiivses olukorras, alarõhu testi ajal, soojuslekkekohad. Hoone sisemisel termografeerimisel tuvastatud põhilised soojuslekke kohad ja külmasillad on akende ümbruses (joonis 3.5), välisseina ja põranda liitekohad (joonis 3.6 ja 3.7) ning esimese korruse põrand (joonis 3.7).

Joonis 3.5. Akna ümbruse soojaleke, pinnatemperatuur $Sp=9,9^{\circ}\text{C}$. (Allikas: autorite erakogu)

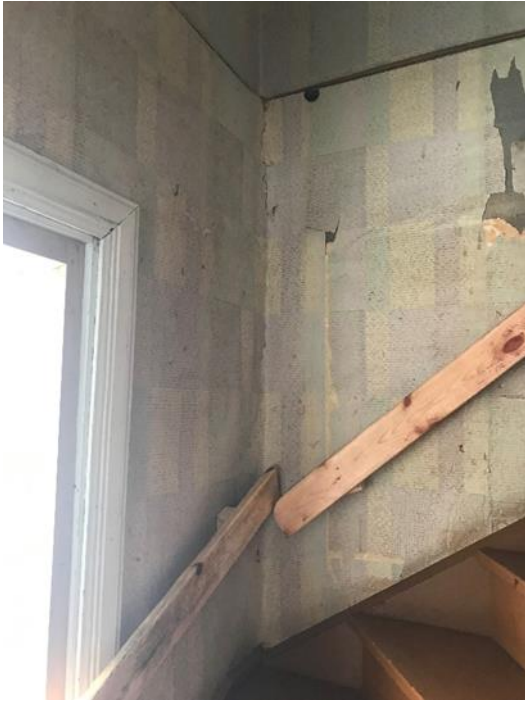
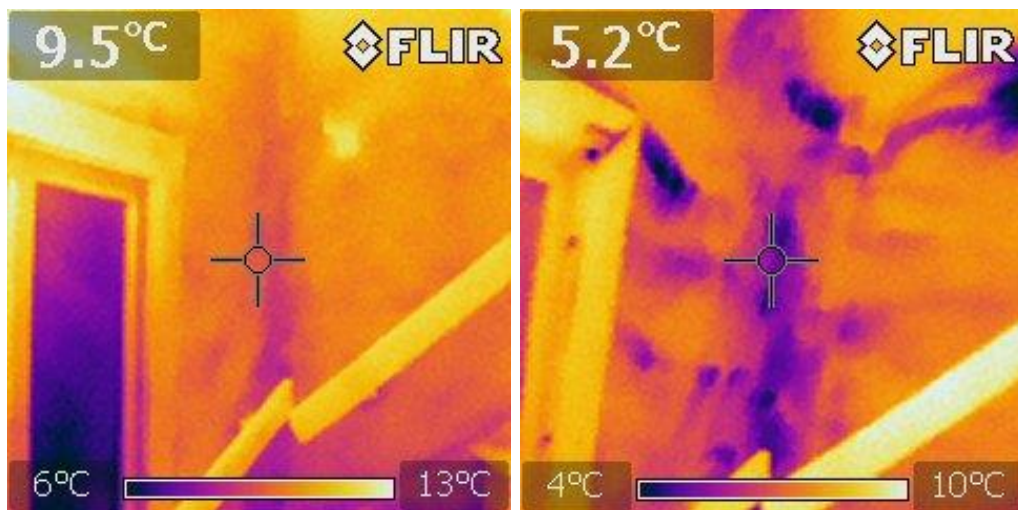
Joonis 3.22. Termografeerimine aktiivses olekus (välissein): vasakul passiivses olukorras, paremal aktiivses olukorras. (Allikas: autorite erakogu)

Joonisel 3.21 on pilt termografeeritud seinas ning joonisel 3.22 on termopildid passiivses ja aktiivses olekus. Termopiltidelt on näha õhulekked välispiirdes, kus on ka näha, et pinna temperatuurid on alarõhutesti käigus mitu kraadi alanenud. Õhulekked võivad olla tingitud palkide ebaühtlasest vajumisest, palkidevahelistest ebatihedustest või ebakvaliteetsest ehitusest.

Hoone peamisteks õhulekke kohtadeks olid aknaraamide ja aknalaua ümbrused, esimese korruse põrand, välisseina ja lae liitumiskohad ning ka välisseina ebatihedused. Õhutihedust saaks parandada palkide vahede tihendamisega, vundamendi ja esimese korruse põranda soojustamisega ning akende ümbruste tihendamisega. Hoone elanikud võivad suurest õhulekkest tingituna tunda tuuletõmbust. Hoone õhupidavus mõjutab suurel määral küttekulusid ja hoone sisekliimat.

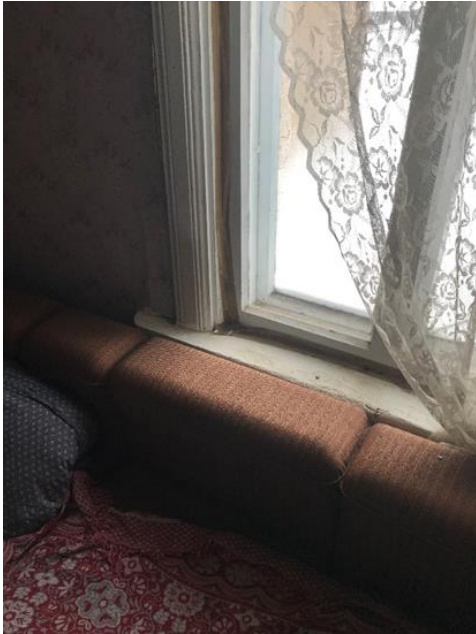
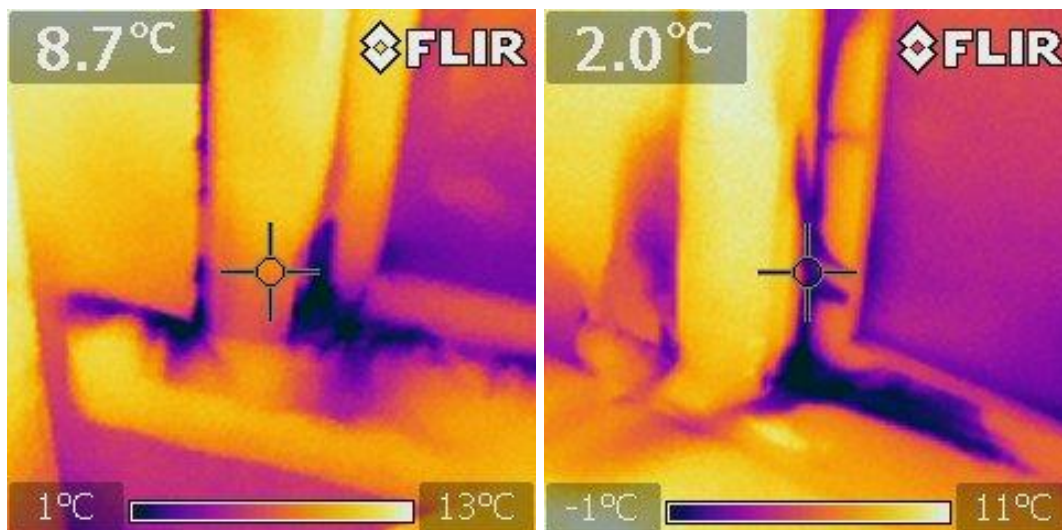
Joonis 3.24. Termografeerimine aktiivses olekus (aken): vasakul passiivses olukorras, paremal termopilt aktiivses olukorras. (Allikas: autorite erakogu)

Joonisel 3.23 on pilt termografeeritud aknast ning joonisel 3.24 termopilt passiivses ja aktiivses olukorras, kus on näha külmasild aknaraami ja aknalaua ümbruses. Vanade akende õhulekked on põhjustatud sellest, et nende tootmise tehnoloogia ei olnud nii täpne nagu tänapäeval, lisaks on ka ajafaktori mõju, s.t et aknaraam on kuivanud ning pragunenud.

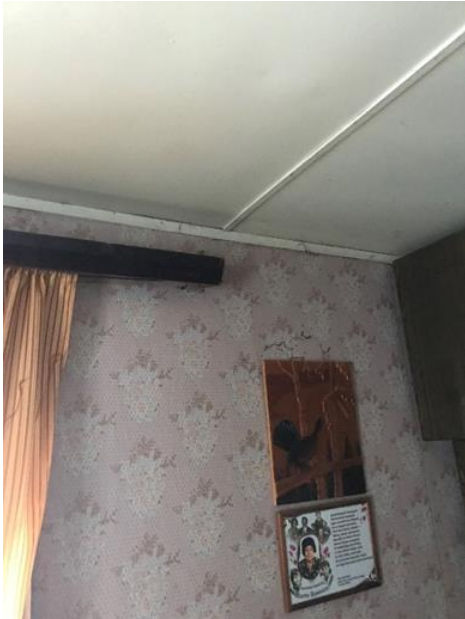
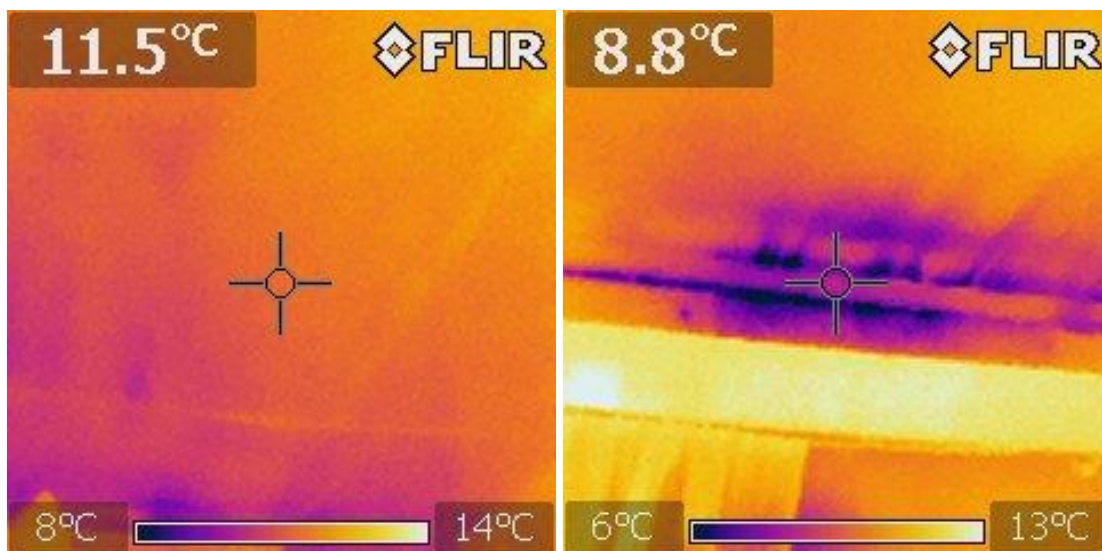
Joonis 3.26. Termografeerimine aktiivses olekus (lae ja seina liitumiskoht): vasakul termopilt passiivses olukorras, paremal termopilt aktiivses olukorras. (Allikas: autorite erakogu)

Joonisel 3.25 on termografeeritud lae ja seina liitumiskoht ning joonisel 3.26 on termopildid passiivses ja aktiivses olukorras. Õhulekkekohti leiti ka seina ja lae liitumiskohtades, mida on näha jooniselt 3.26.

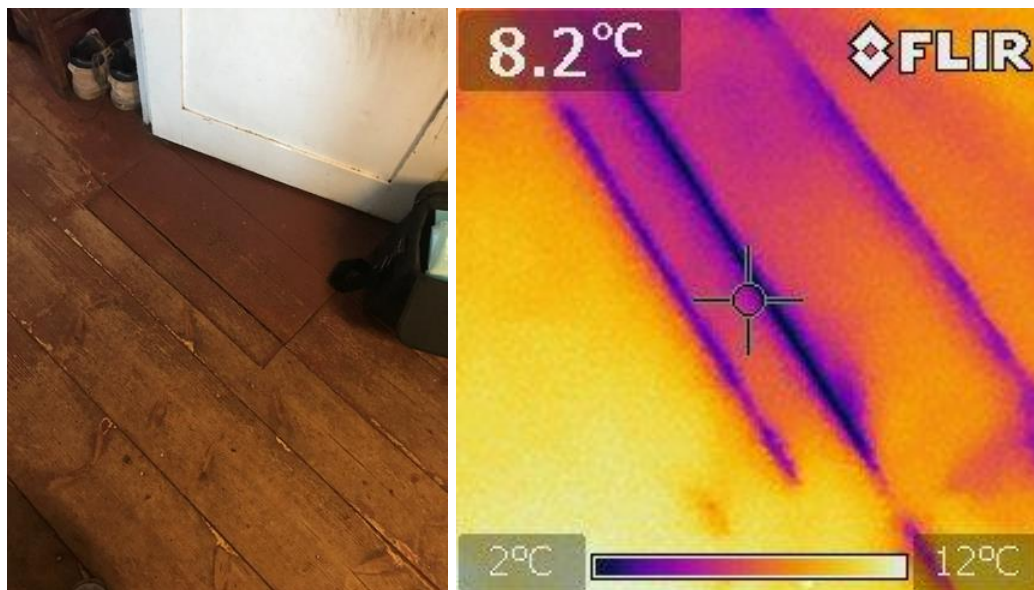
Joonis 3.27. Termografeerimine aktiivses olekus (esimese korruse põrand): vasakul tavaline pilt, paremal termopilt aktiivses olukorras. (Allikas: autorite erakogu)

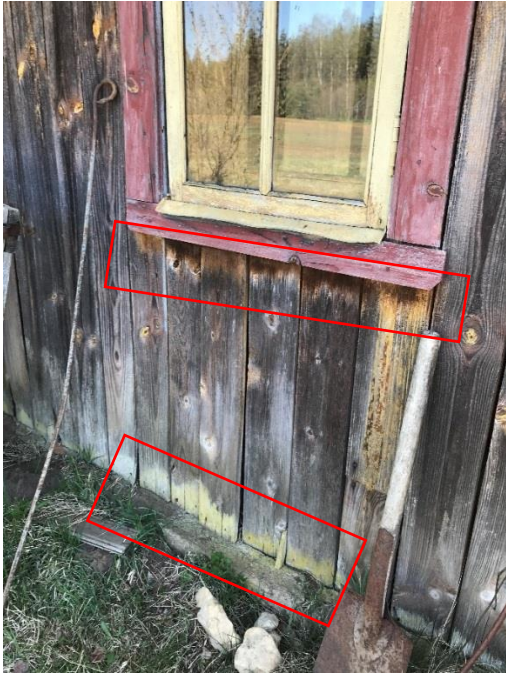
Joonis L 2.6. Biokahjustused voodrilaul. (*Allikas: autorite erakogu*)

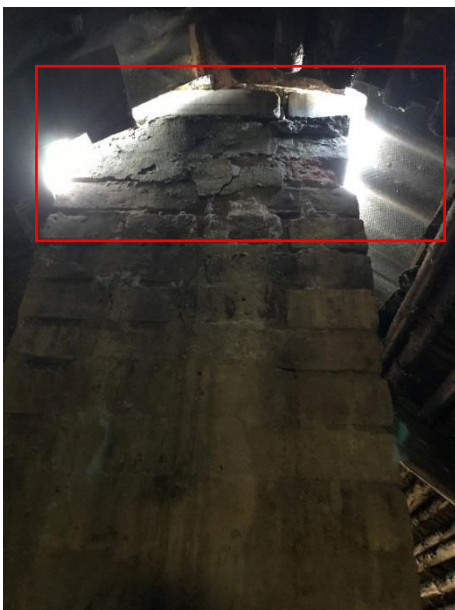
Joonis L 2.13. Ebatihedad läbiviigud korstna ümber. (Allikas: autorite erakogu)

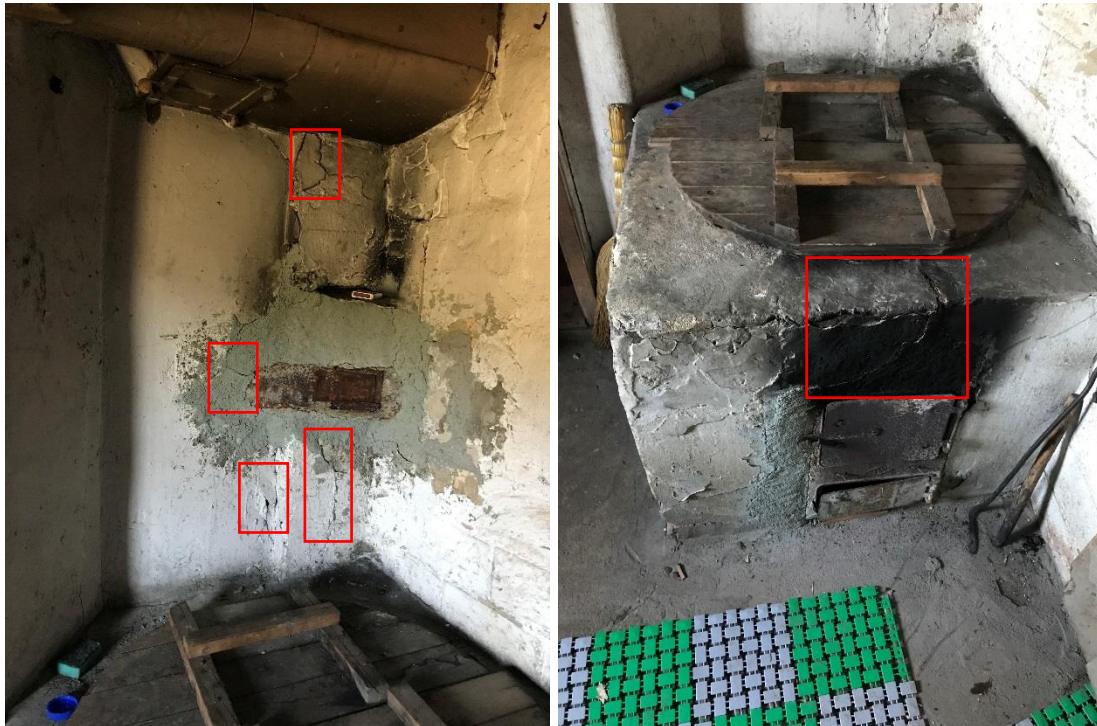
Joonis L 2.15. Kõetav veemahuti, mille slepel (vasakul) ja ahjusuul (paremal) on mitmed praod. (Allikas: autorite erakogu)

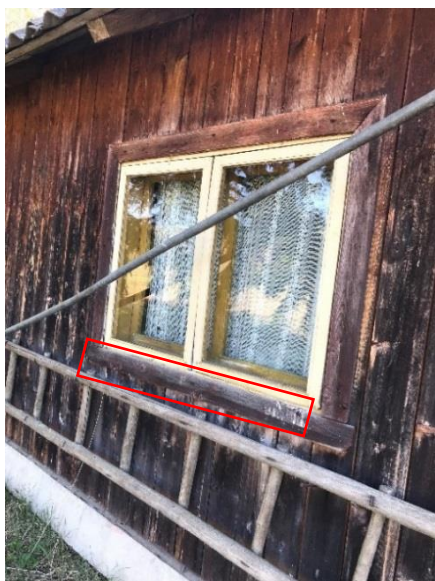
Joonis L 2.16. Aknal puudub veeplekk. (*Allikas: autorite erakogu*)

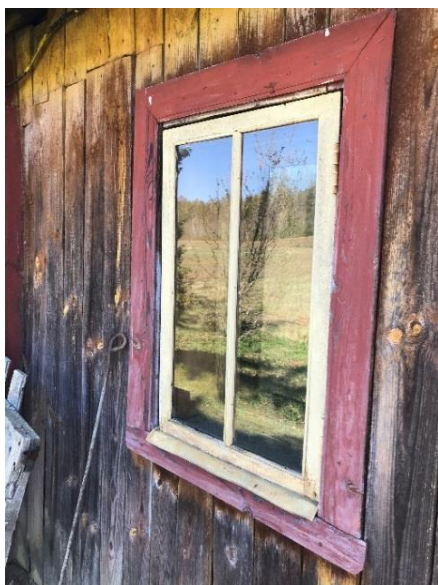
Joonis L 2.17. Veeplekk liiga lühike ja vesi saab konstruktsioonide vahele. (*Allikas: autorite erakogu*)

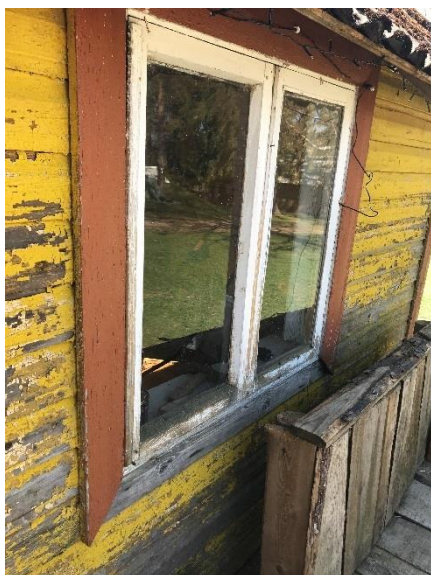
Joonis L 2.12. Aknal puudub veeplekk. (*Allikas: autorite erakogu*)

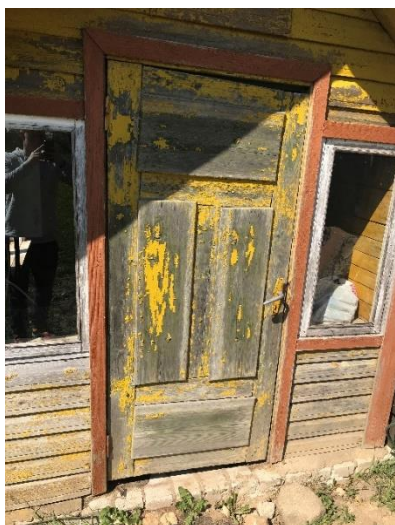
Joonis L 2.13. Uks on vajunud ja esineb mädanikkahjustusi. (Allikas: autorite erakogu)

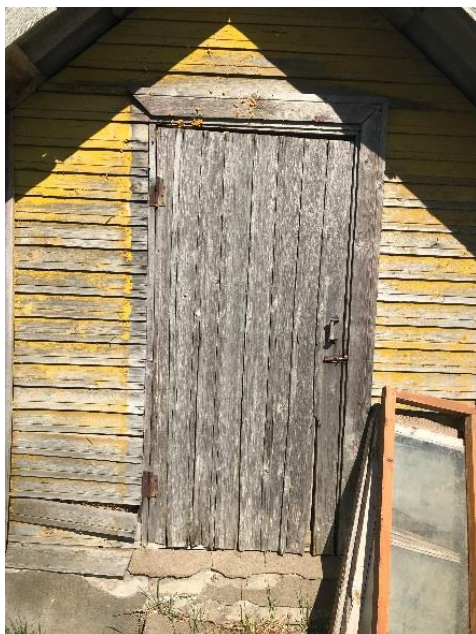
Joonis L 2.6. Kahjustunud hoone uks. (*Allikas: autorite erakogu*)

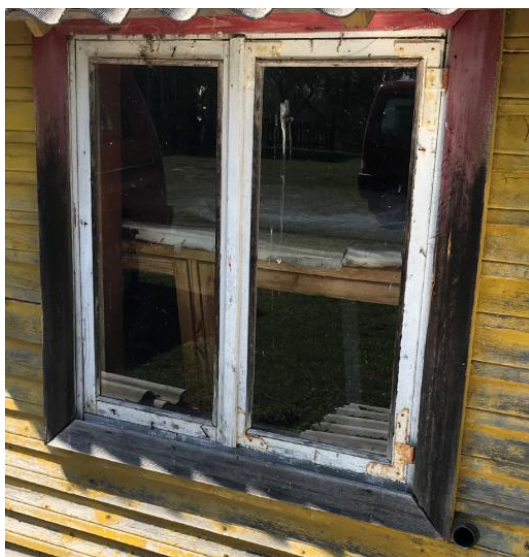
Joonis L 2.7. Aknal puudub veeplekk. (Allikas: autorite erakogu)

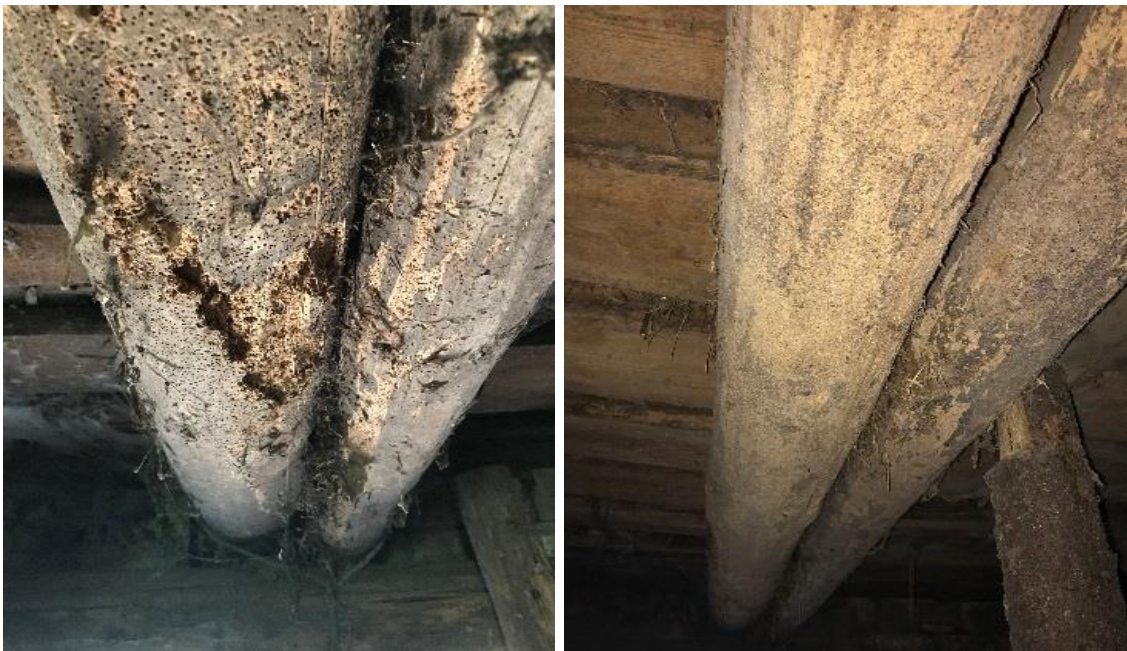
Joonis L 2.9. Tooneseplaste mardikate poolt kahjustatud vahelaetalad. (Allikas: autorite erakogu)

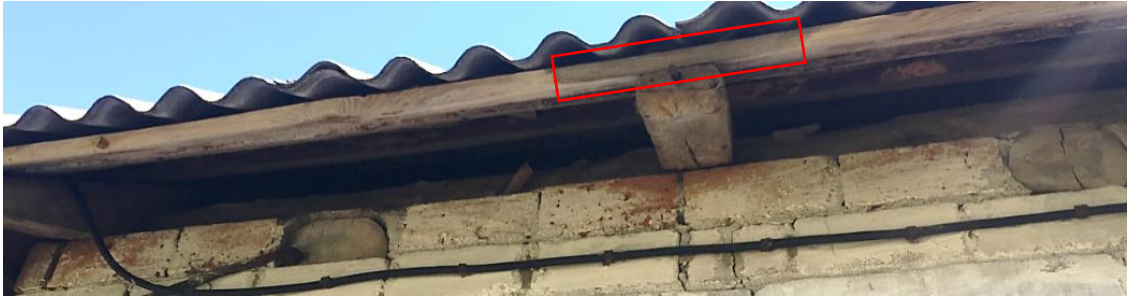
Joonis L 2.13. Mädanikkahjustusega roov. (*Allikas: autorite erakogu*)

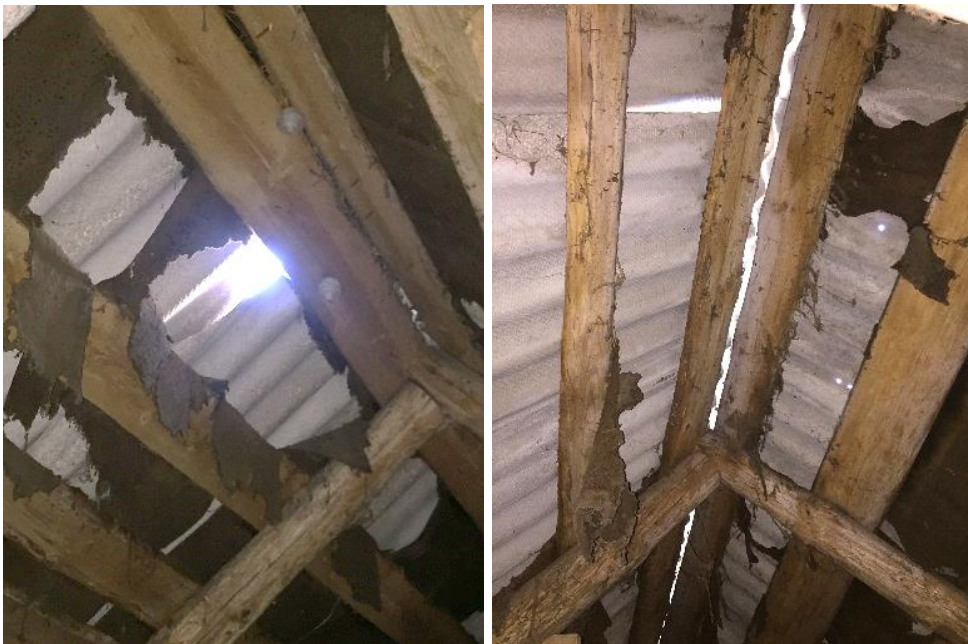
Joonis L 2.14. Läbijooksu kohad katusekattes. (*Allikas: autorite erakogu*)

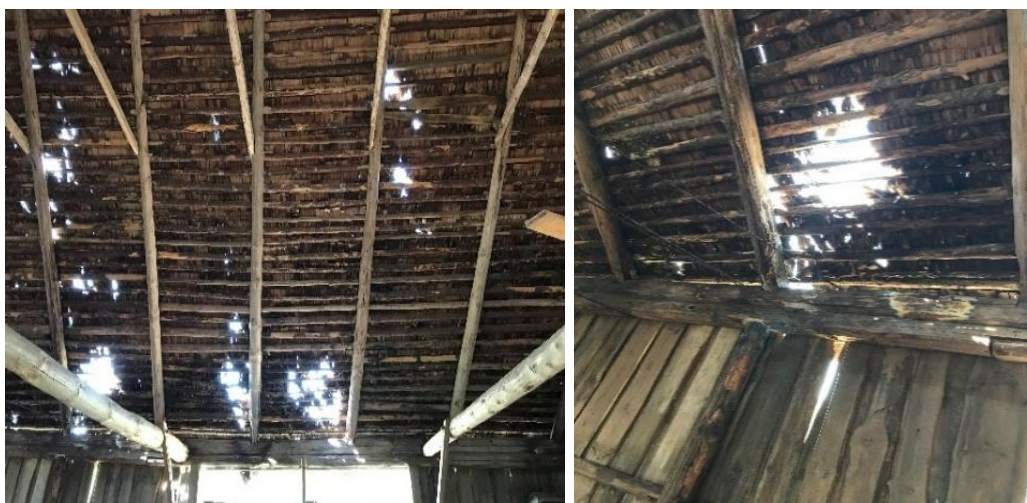
Joonis L 2.4. Lekkekohad katuses. (*Allikas: autorite erakogu*)

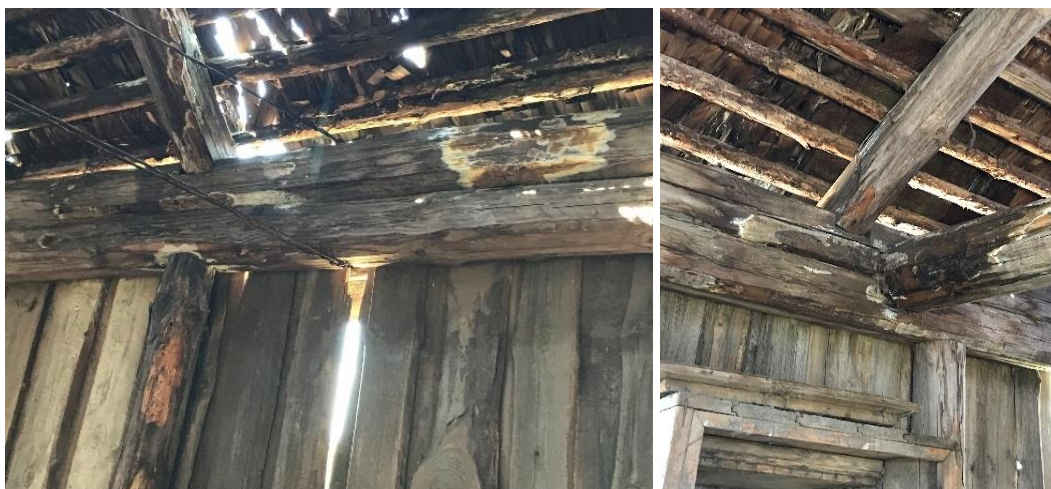
Joonis L 2.5. Mädanik- ja seenkahjustusega laetalad. (*Allikas: autorite erakogu*)
